PROYECTO DE EJECUCION

Reparación Impermeabilización Páño interior . Teatro CUYAS

PLANO	ESCALA	NUMERO
PENDIENTES Y DRENAJE	S/E	1
PLANTA GENERAL. NIVEL+0.00

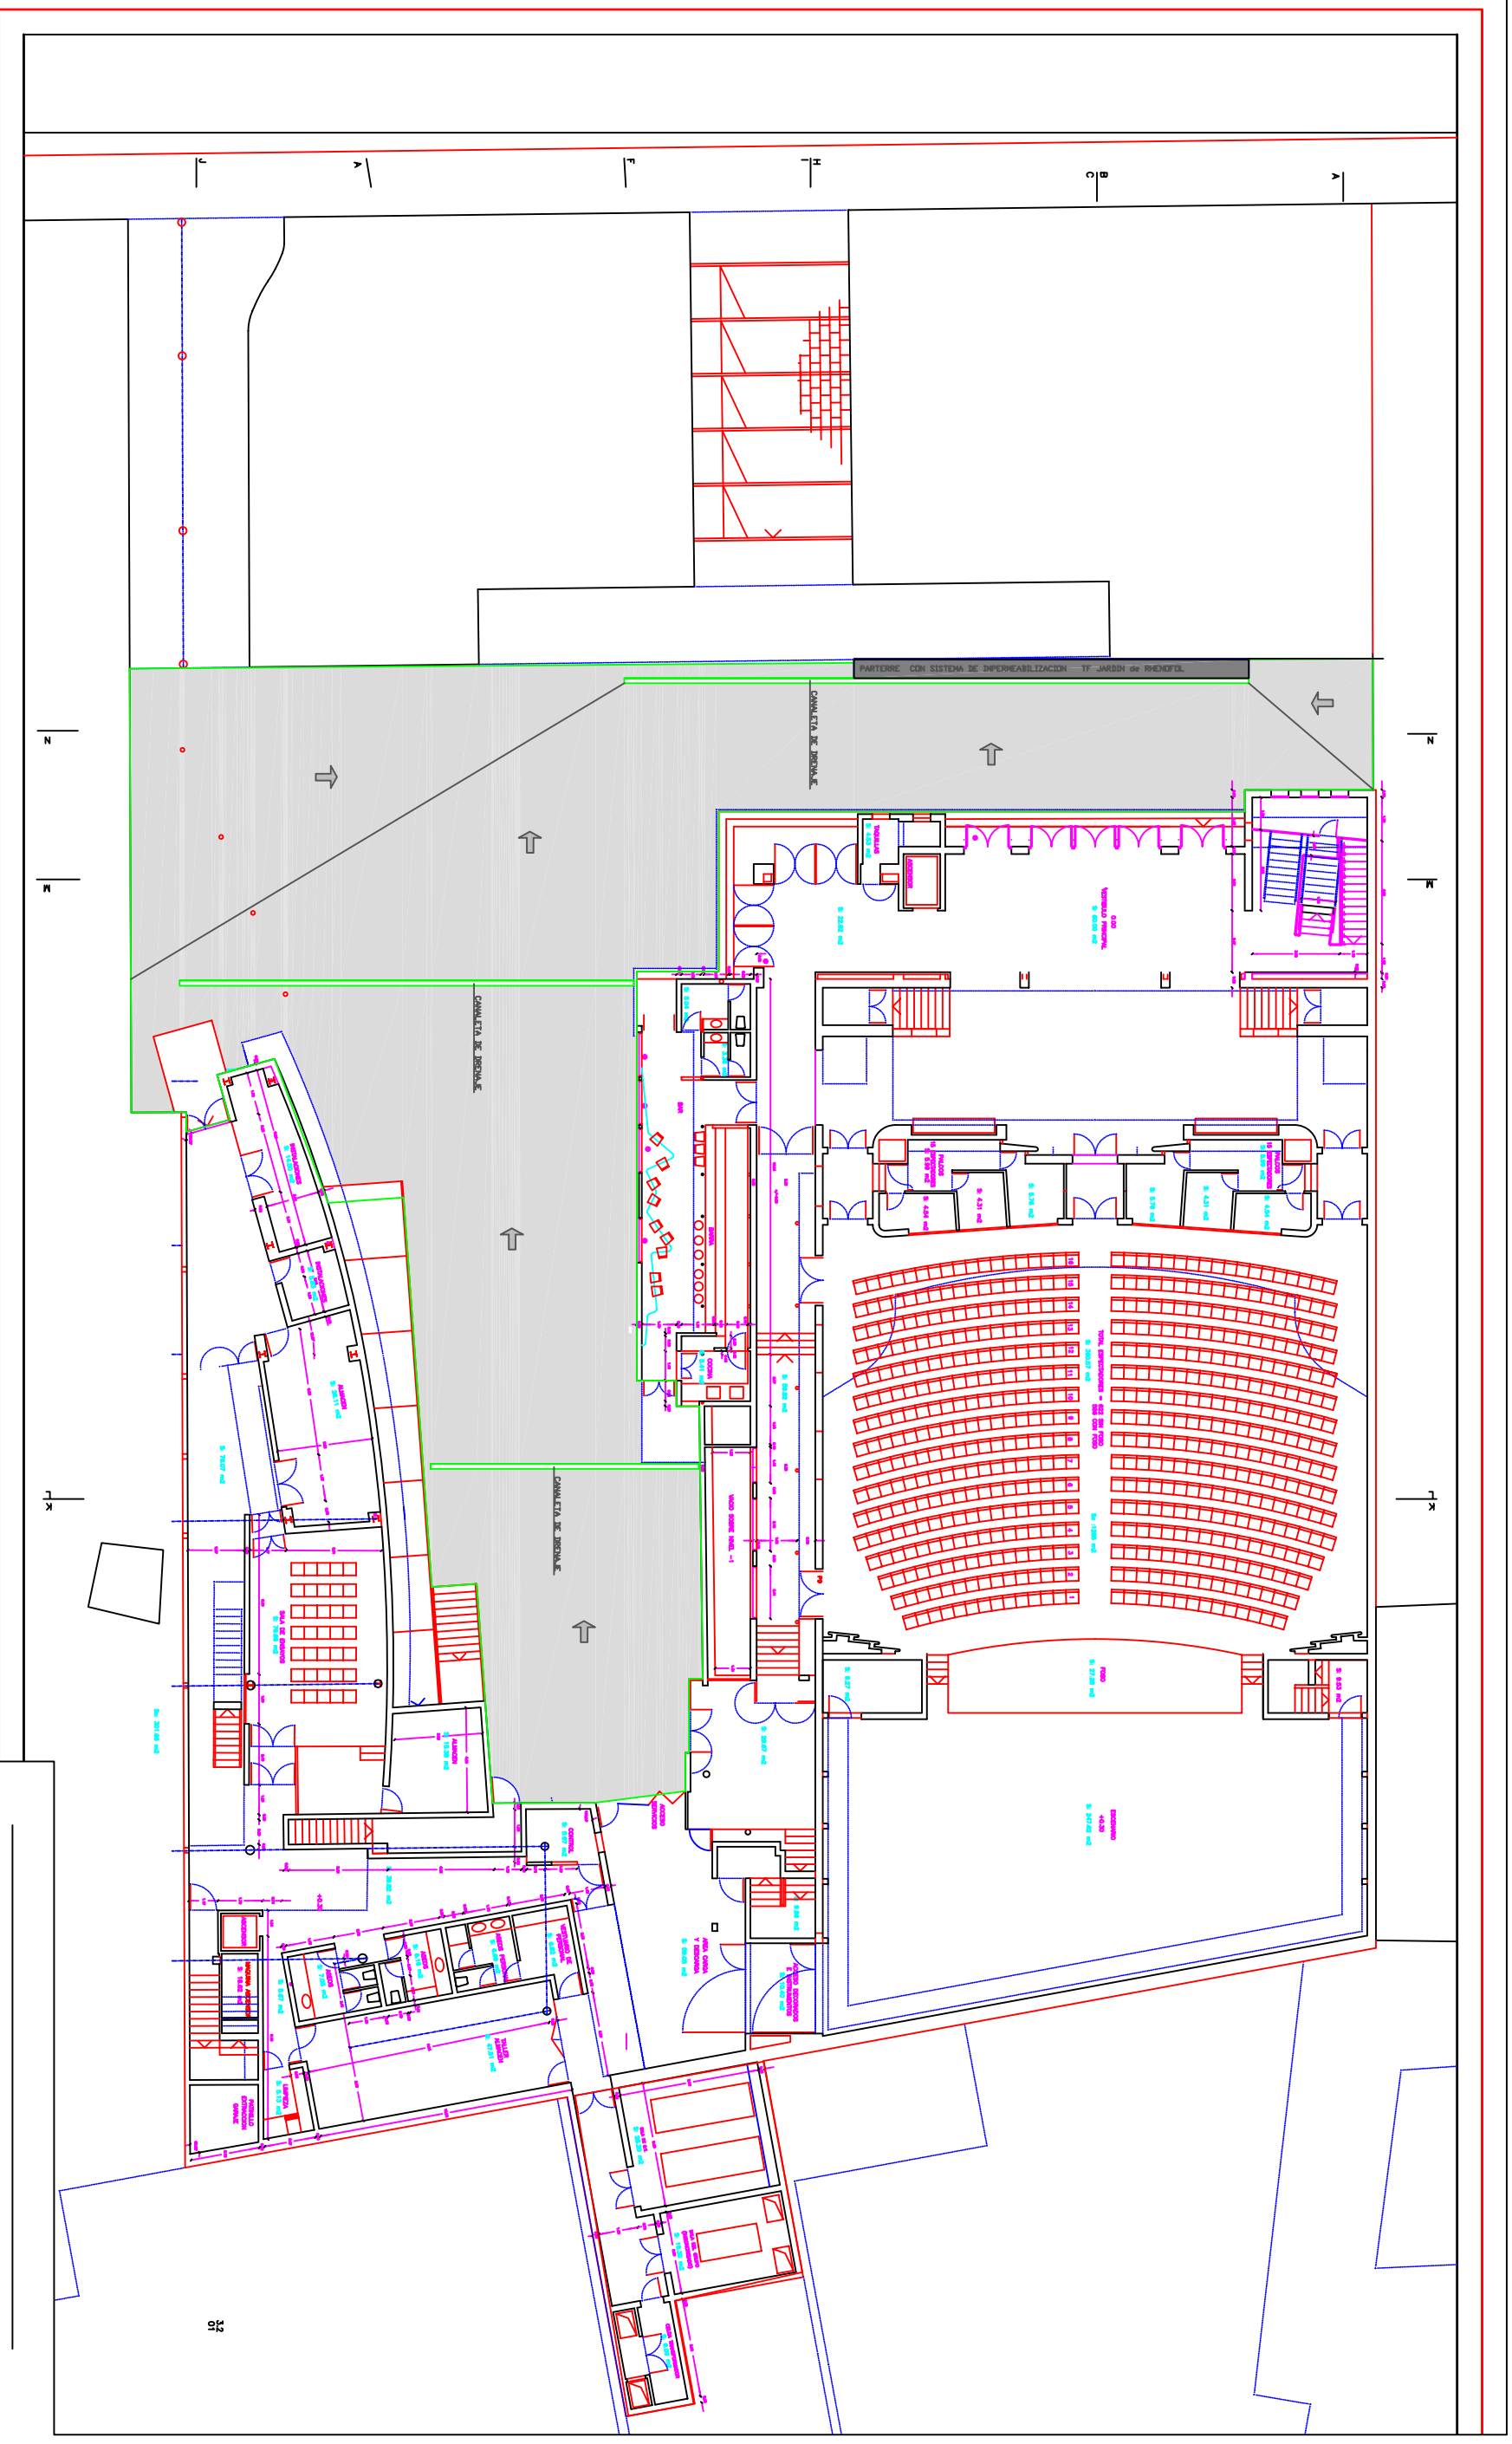
Superficie a impermeabilizar

PROCESO DE EJECUCION:

1. Retirada de solado existente
2. Eliminación de Aezado y lamina asfáltica
3. Formación de pendientes
4. Sistema de Impermeabilización Nuevo:
  - 4.1. Lamina interior geotextil Feltemper 300 o similar.
  - 4.2. Membrana impermeabilizante PVC 1,2 mm gris Rhenooid CG o similar.
  - 4.3. Lamina superior geotextil Feltemper 300 o similar
5. Protección de sistema de impermeabilización con capa de mortero de 2 cm espesor
6. Colocación de nuevo solado según diseño y despiece existente
